# De prestaties van twee Nederlandse plat dakconstructies in geval van brand in een PV-systeem

Een whitepaper

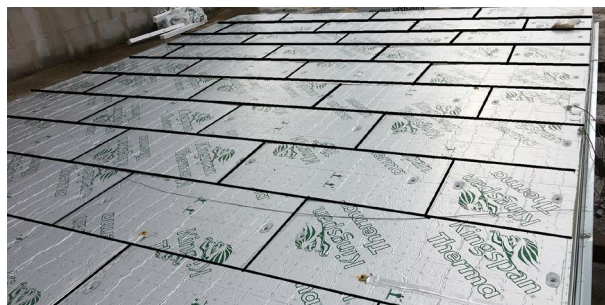
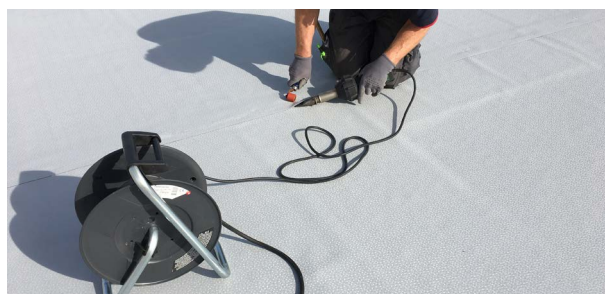
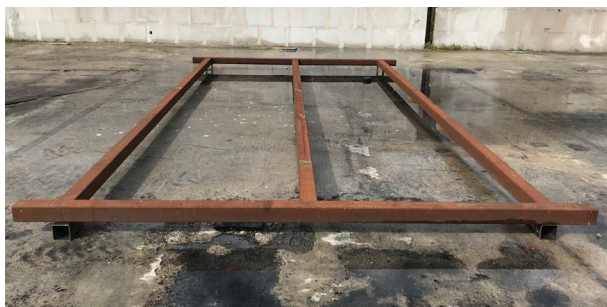
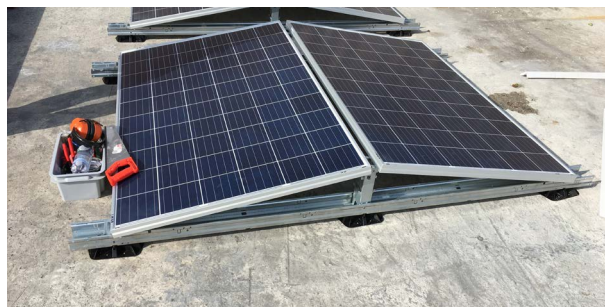
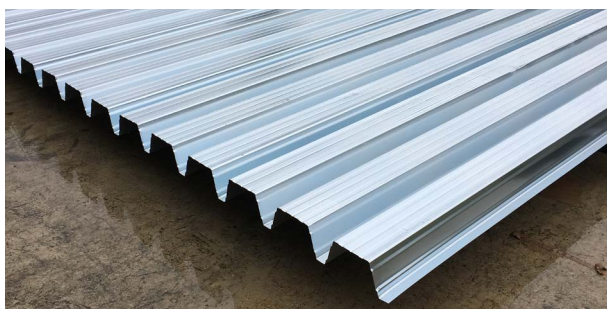
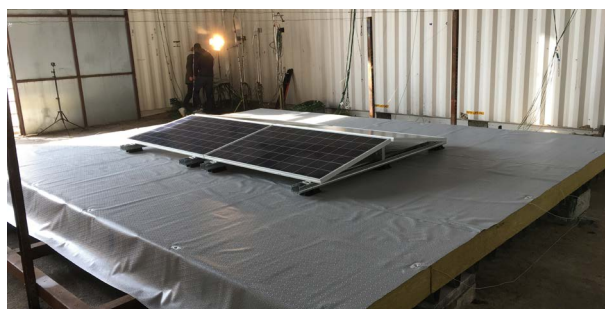
- Monokristallijne silicium PV-modules (Klasse 1 (UL 1703) / Klasse C (IEC61730)) het Oost/West montagesysteem;
- 1,2 mm FM-approved Protan SE LYS GRA F91 PVC dakbedekking (overlap is gelast – mechanisch bevestigd aan het staaldak);
- Eén test voorzien van 180 mm<sup>[4]</sup> Euroklasse A1, dual-density, FM- approved, steenwol plat dakisolatieproduct, aanbevolen voor gebruik onder PV-installaties. De andere test voorzien van 100 mm† Kingspan Thermo™ TR26, een Euroklasse E, FM-approved PIR plat dakisolatieproduct. Beide isolatiematerialen zijn afkomstig uit de Nederlandse markt, gelegd in halfsteensverband en mechanisch bevestigd aan het staaldak;
- 6 x 4,8 m Joris Ide JI 103-250750 K geprofileerd gegalvaniseerd stalen dakplaat (1,06 mm dik, 106 mm diepe cannelures) mechanisch bevestigd aan de onderliggende steelconstructie om het dak te ondersteunen.

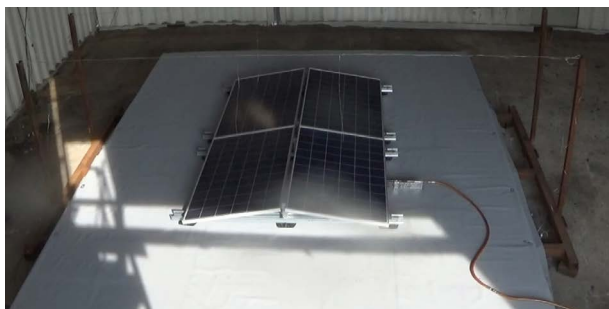
Testserie 2: Testen 1 en 2

De keuze van het PV-paneel waaronder de brander zich bevond, was gebaseerd op de windrichting op het moment van de test, zodat de brander werd geplaatst onder het paneel met de wind in de rug. Hierdoor kon de brand zich verspreiden naar de hele PV-opstelling. Het paneel waaronder de brander zich bevond, is in de schema's in de rechterkolom in het rood weergegeven. De windrichting van de testen in de buitenlucht is weergegeven met een witte pijl. In de testen binnen kwam de wind uit de richting van de deur.

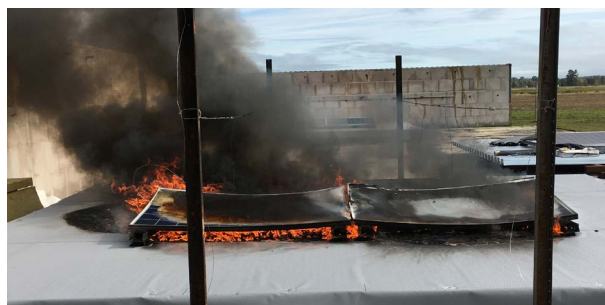
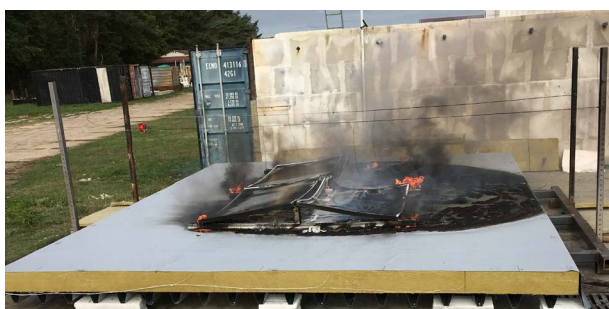
Het verloop van de brand wordt geïllustreerd in de onderstaande afbeeldingen. De weergegeven tijden zijn de verstreken tijden na het ontsteken van de brander

4 minuten 49 seconden

8 minuten 49 seconden

12 minuten 49 seconden

19 minuten 39 seconden

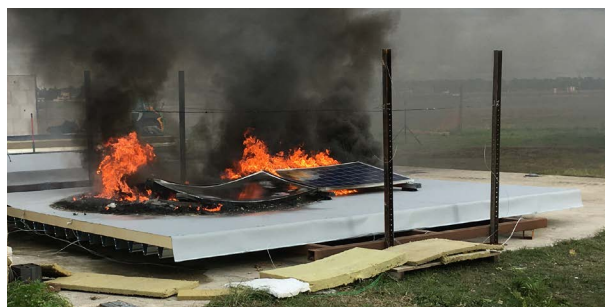
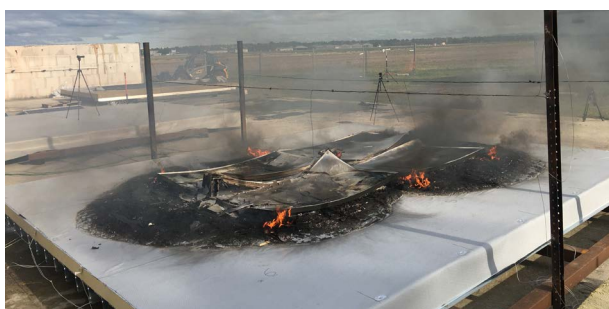
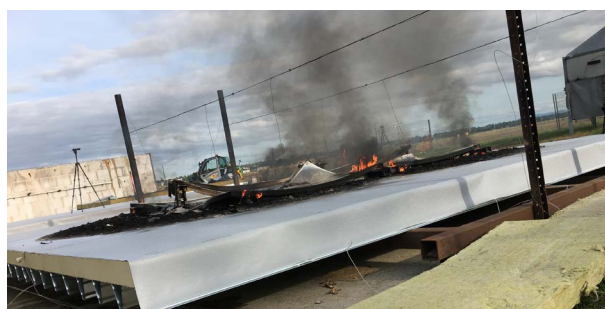
Het verloop van de brand wordt geïllustreerd in de onderstaande afbeeldingen. De weergegeven tijden zijn de verstreken tijden na het ontsteken van de brander.

4 minuten 22 seconden

8 minuten 42 seconden

14 minuten 47 seconden

18 minuten 02 seconden

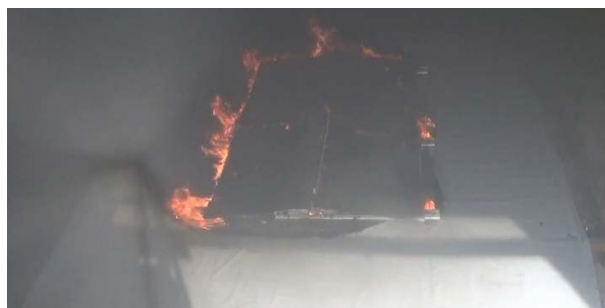
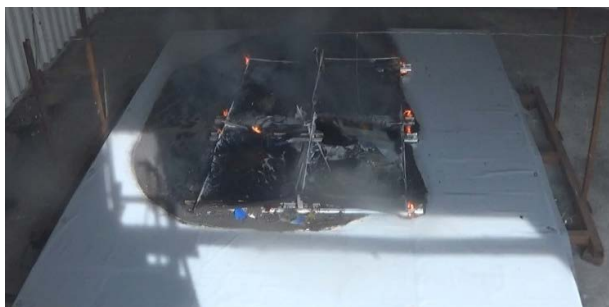
Het verloop van de brand wordt geïllustreerd in de onderstaande afbeeldingen. De getoonde tijden zijn de verstreken tijden na het ontsteken van de brander.

4 minuten 27 seconden

8 minuten 27 seconden

14 minuten 57 seconden

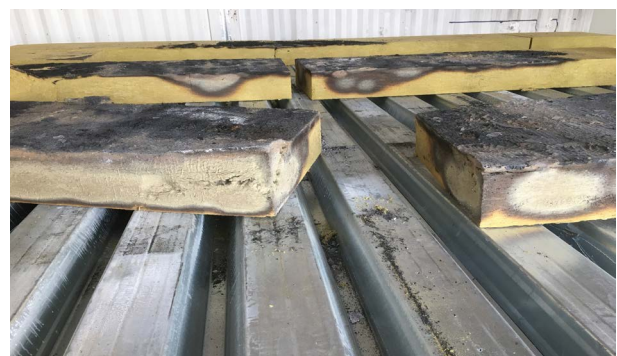
De dag na de test leken de platen nog steeds heet te zijn. Vervolgens werd een thermokoppel geplaatst in deze platen

die gedurende de nacht buiten opgeslagen waren. Hierbij werden temperaturen tot 160°C geregistreerd.
